**Dokumentation**  
**Restaurierung einer**  
**Celluloseacetat-Tasche**

Objekt / Signatur: Celluloseacetat-Tasche

Dokumentationsnummer	0001
Signatur	01 32 (angehängtes Schild und Aufkleber auf Scharnier)
Titel	-
Eigentümer	Kunststoff-Museums-Verein e.V. Messeplatz, 40474 Düsseldorf, Tel: 0211 - 4560 413
Datum der Auftragsannahme	17.02.10
Zeitraum der Restaurierung	20.02. - 23.02.2010
Durchgeführt von	Margherita Minuzzi

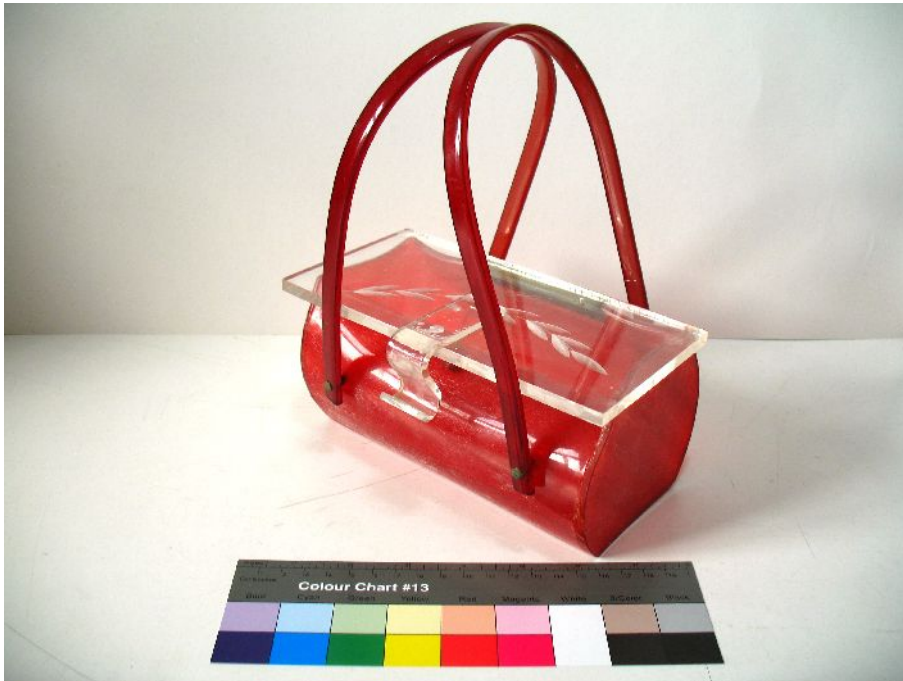
Die gebogenen Henkel aus halbtransparentem, dunkelrotem Kunststoff (Material unbekannt) sind ebenfalls an Vorder- und Rückwand mit je einer Metallniete befestigt. Der Schließmechanismus ist ein Schnappverschluss. Am Deckel ist ein gebogener Streifen desselben transparenten Materials angeklebt, der über einen kugelrunden Knauf zu drücken ist. Dieser besteht ebenfalls aus transparentem Material, und ist offenbar nur durch eine Klebung an der Vorderwand der Tasche befestigt (Abb. 1, 2).

*Abbildung 1: Vorderansicht der CA-Tasche vor der Reinigung*

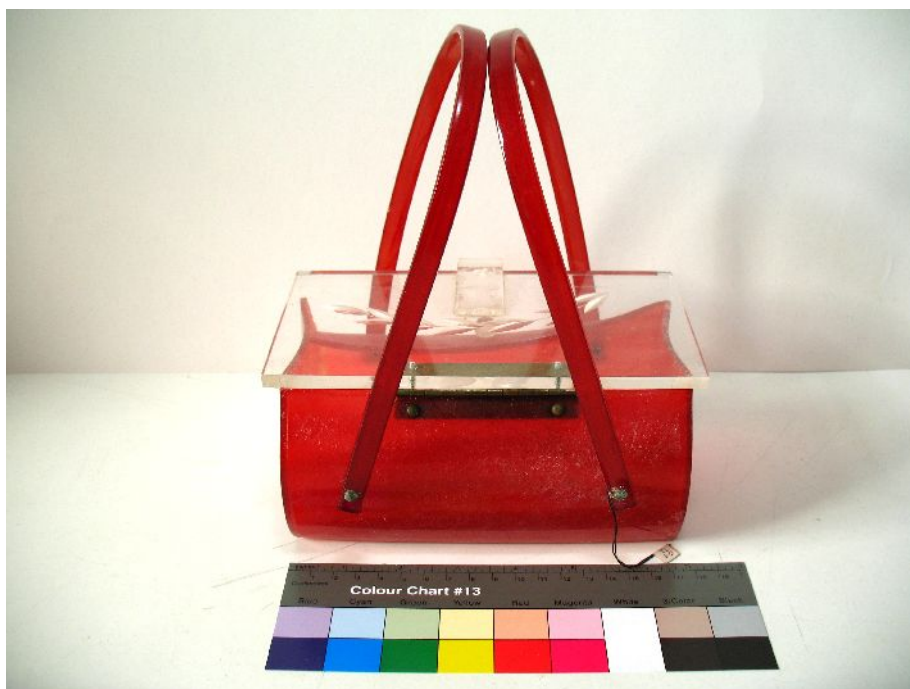
*Abbildung 2: Rückansicht der CA-Tasche vor der Reinigung*

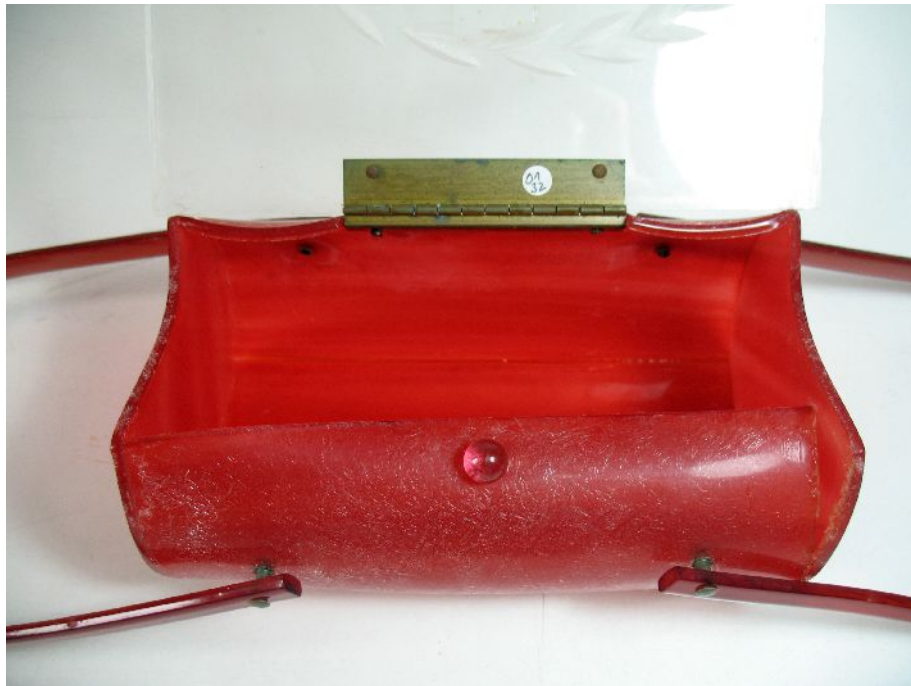
Die Tasche ist an vielen Stellen leicht verformt, sodass ein Schließen nicht mehr möglich ist (Abb. 3). An der rechten Seite ist die Verbindung von Vorder- zu Seitenwand gelöst (Abb. 4).

Der Deckel klemmt zwischen den nach innen verformten Henkeln fest. Er kann nach dem ersten Öffnen nicht mehr geschlossen werden, ohne die Henkel zu biegen.

*Abbildung 3: Alle Seitenwände und die Henkel sind stark verbogen. Innen ist die Oberfläche anstatt der nadelartigen Kristalle mit einem Ölfilm überzogen*

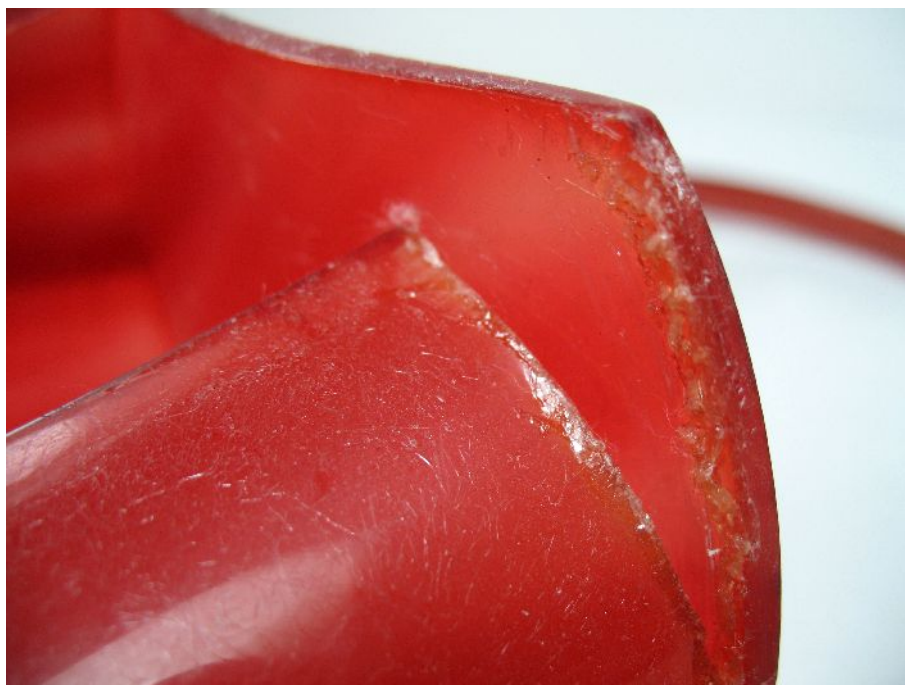
An der rechten Verbindung von Vorder- und Seitenwand ist die Klebeverbindung gelöst.

Die Klebekante ist sehr rau und heller gefärbt. Eventuell wurde hier in der Vergangenheit der Versuch unternommen, den Schaden durch Kleben oder Hitzeverschweißung zu reparieren. Die Vorderwand ist hier stark nach innen gebogen (Abb. 4).

*Abbildung 4: An dieser Stelle sind die Seitenwände voneinander gelöst, die vordere Wand ist stark nach innen verbogen*

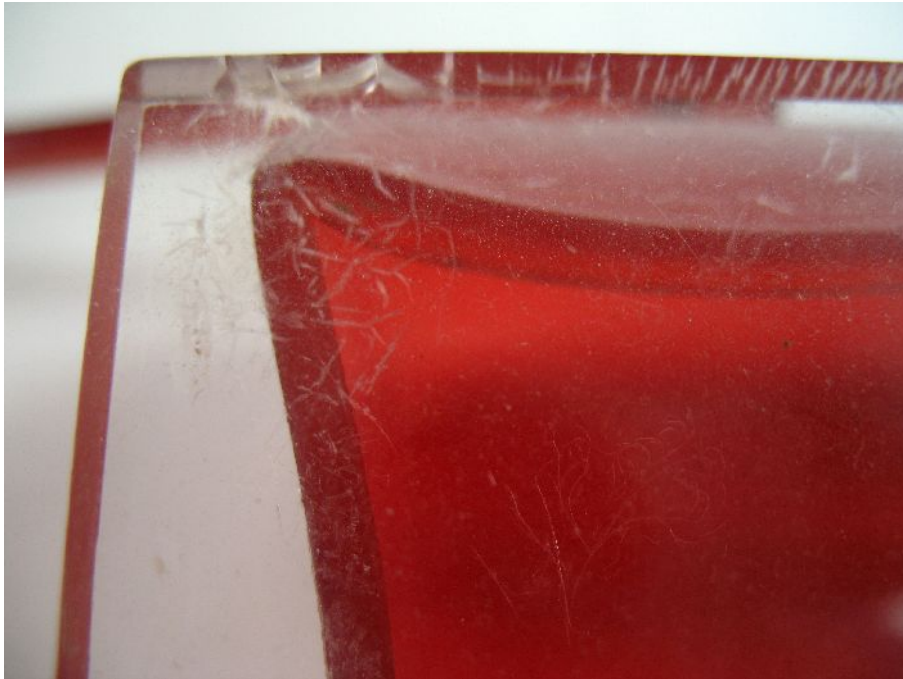
Die Oberfläche des transparenten Deckels ist an den Auflagestellen leicht weißlich getrübt und weist eine craqueléartige Zeichnung auf der Oberfläche auf (Abb. 5).

*Abbildung 5: Im Kontaktbereich des Deckels zum Celluloseacetat ist es zu einer Schädigung der Plexiglas-Oberfläche gekommen*

ebenfalls wichtig, um die abgegebene Essigsäure nicht auf das Material einwirken zu lassen.<sup>5</sup> Außerdem sollte der Kontakt des Deckels mit dem Celluloseacetat durch ein eingelegtes Zellstofftuch oder Ähnliches unterbunden werden, da bereits eine Schädigung des transparenten Polymethylmethacrylats an der Kontaktstelle zu beobachten ist.

Die weiße Trübung an der Unterseite des Deckels und auch die lose aufliegende Korrosionsschicht auf den Metallteilen (Abb. 10) ließ sich durch Abreiben mit trockener Watte reduzieren.

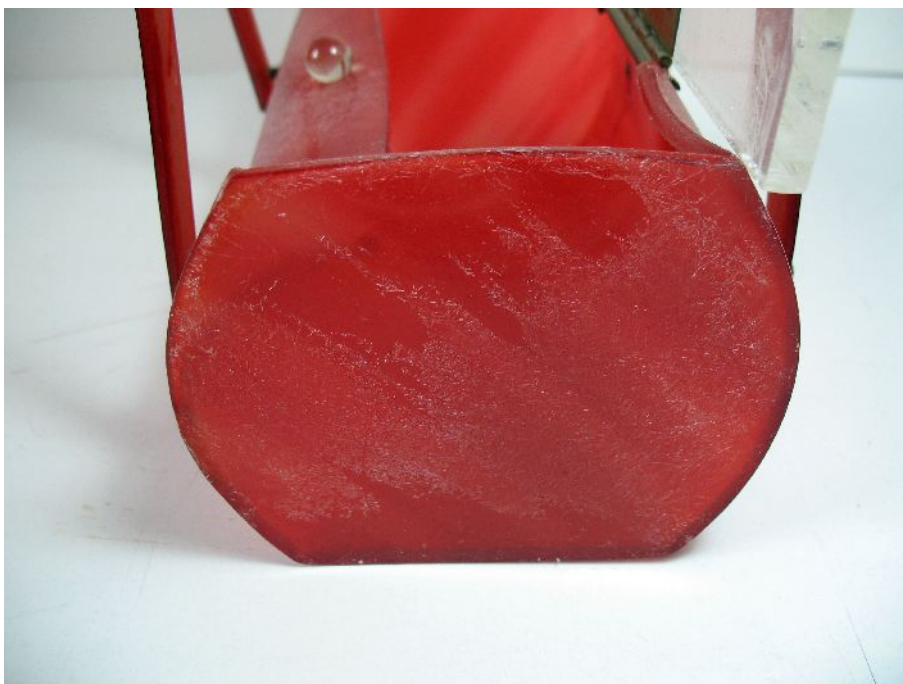
Auf der äußeren Oberfläche des Celluloseacetat-Korpus befinden sich überall außer am Boden nadelartige Kristalle, die das äußere Erscheinungsbild stark beeinträchtigen (Abb. 6).

*Abbildung 6: Das Muster der Kristallbildung weist einen Zusammenhang mit dem Streifenmuster des Materials auf*

Die mit Kristallen belegte Oberfläche soll nach Möglichkeit gereinigt werden, um das ursprünglich glänzende Erscheinungsbild der Tasche wieder herzustellen und gleichzeitig saure Abbauprodukte, die in den Kristallen gebunden sein können, zu entfernen. Der ölige Film soll ebenfalls durch die Reinigung entfernt werden, da so die Anlagerung von Schmutz und Staub gehemmt wird.

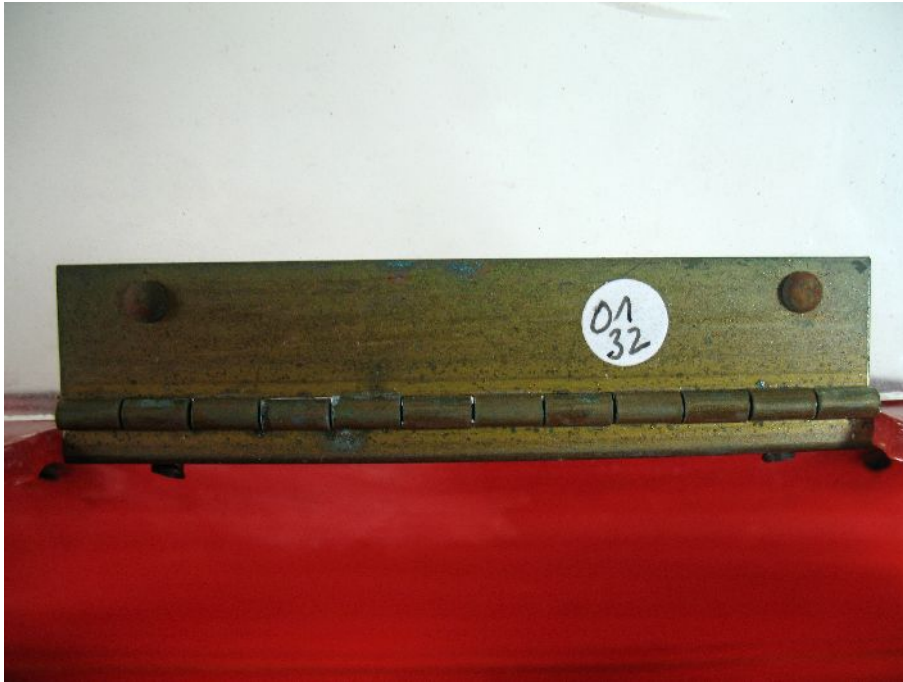
Die Metallteile tragen eine matte, grünliche Korrosionsschicht, deren oberste Schicht nur lose gebunden ist (Abb. 7,8). Am Scharnier ist ein kleines Stück der angrenzenden Celluloseacetat-Kante ausgebrochen, das Material wirkt hier spröde.

*Abbildung 7: An den Metallteilen der CA-Tasche befindet sich stellenweise eine grünliche Korrosionsschicht*

Die Korrosionsschicht an den Metallteilen wurde im Vorfeld nicht analysiert und soll deshalb nicht entfernt werden. Eine eventuelle Schutzwirkung für das Celluloseacetat vor schädigenden Metallionen (und dem Metall vor der Essigsäure) ist zudem nicht auszuschließen.<sup>3</sup> Nur die lose aufliegende, staubende Schicht wird im Zuge der Reinigung mit abgenommen.

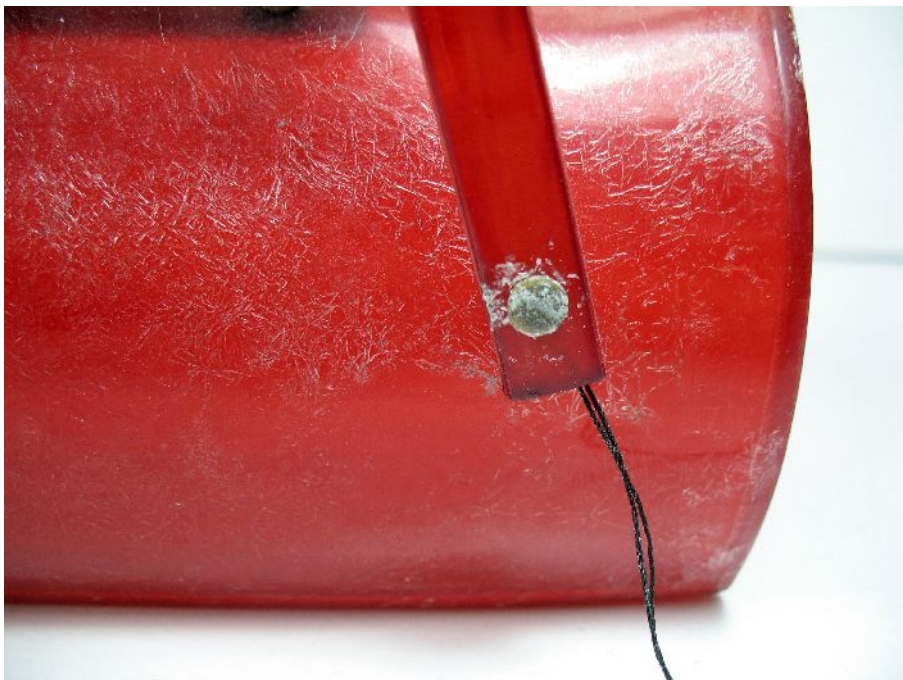
*Abbildung 8: An den außen befindlichen Metallnieten wird die grünliche Korrosionsschicht von einer weiteren, helleren Schicht überlagert.*

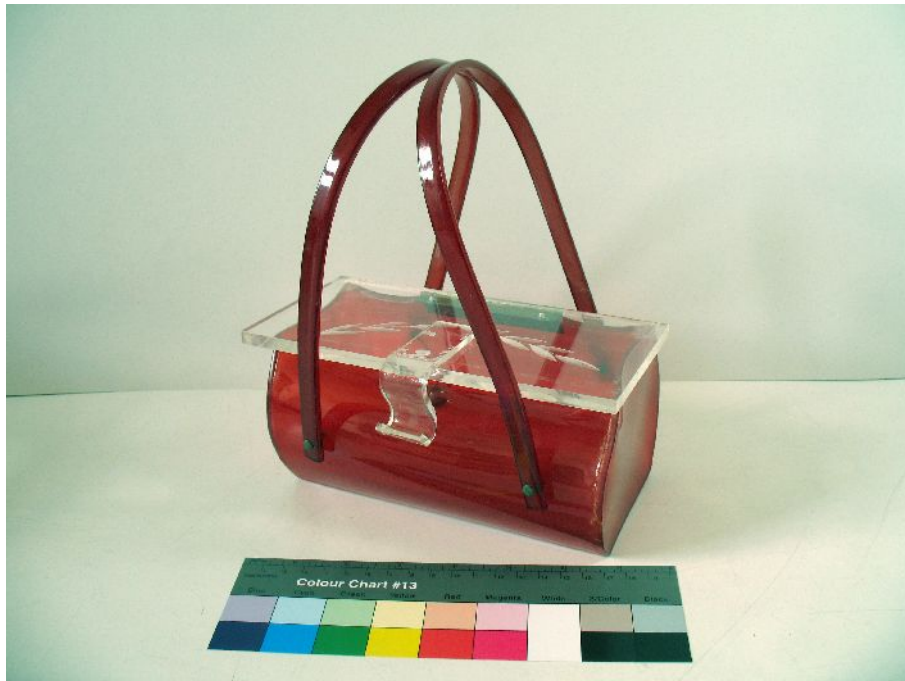
*Abbildung 11: Vorderansicht der CA-Tasche nach der Reinigung*

Durch die Trockenreinigung konnte das ursprüngliche, glänzende Erscheinungsbild der Oberfläche wiederhergestellt und abpudernde Korrosionsschichten entfernt werden (Abb. 11-13). Es ist jedoch nicht vorherzusehen, ob und wann die Schäden wieder auftreten werden.

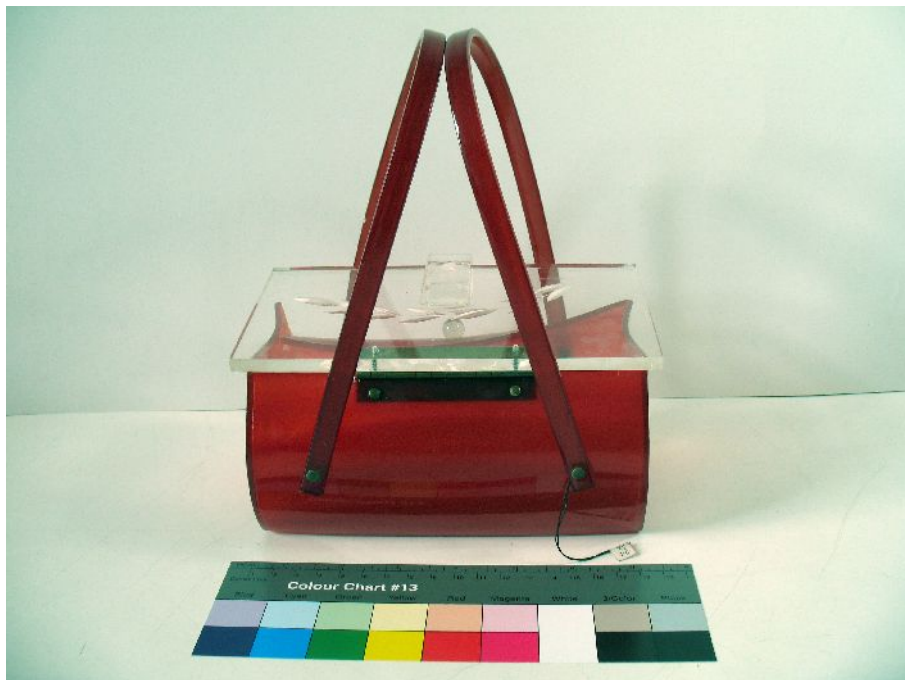
*Abbildung 12: Rückansicht der CA-Tasche nach der Reinigung*

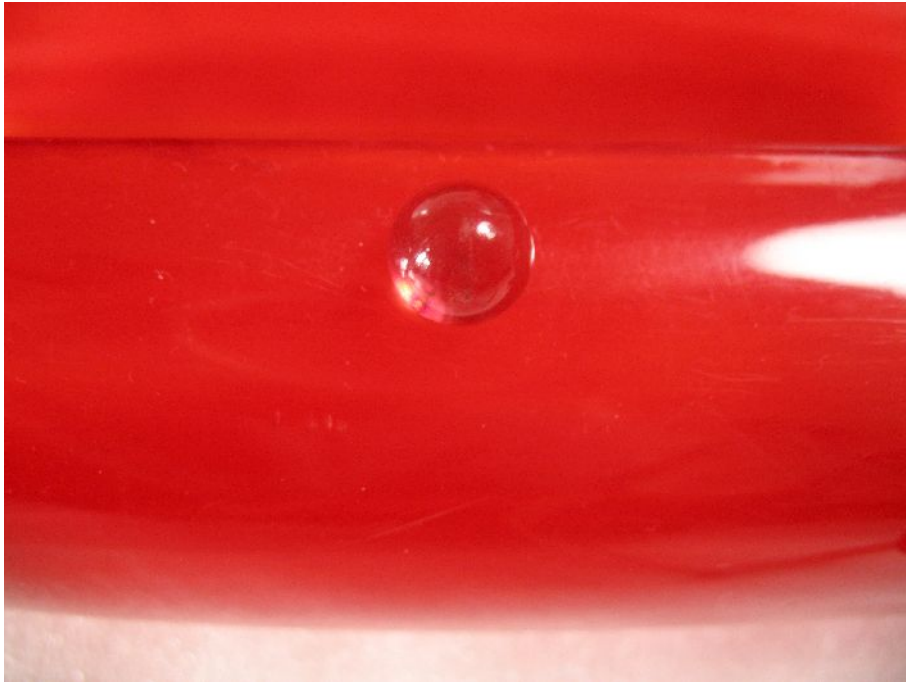
*Abbildung 13: Die nadelartigen Kristalle konnten von der Oberfläche entfernt werden. Wie lange der Reinigungseffekt anhalten wird, ist nicht vorhersehbar.*

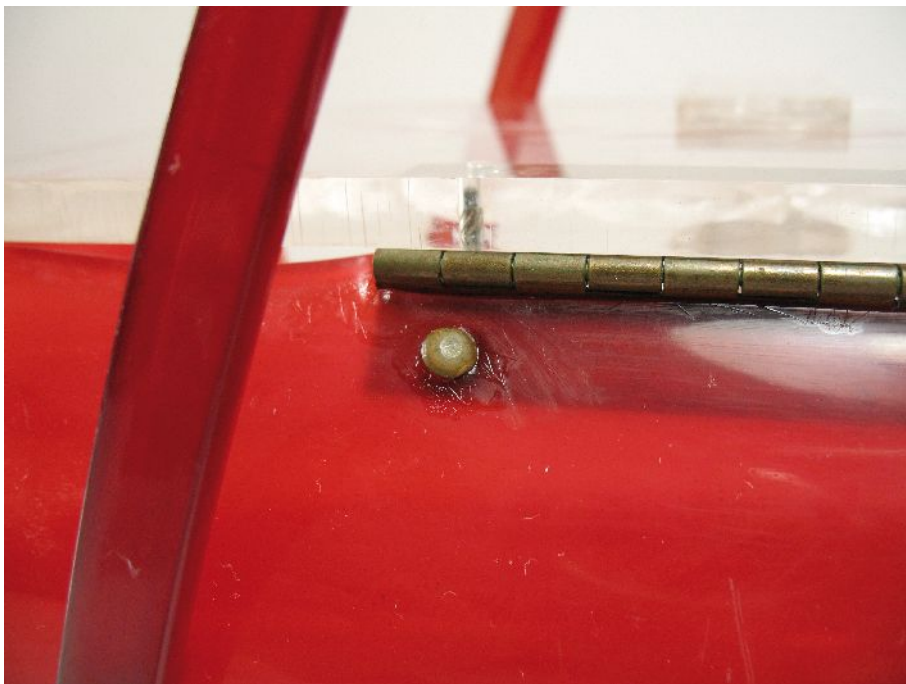
Der ölige Film konnte zunächst vollständig entfernt werden, sodass die Anlagerung von Staub hinausgezögert wird. Schon während der Lagerungszeit von zwei Wochen nach der Trockenreinigung trat erneut ein öliger Film im Bereich der Metallteile auf (Abb. 14). Ob dies auf die Geschwindigkeit des Zerfalls oder ein eventuelles Ölreservoir innerhalb des Nietkanals zurückzuführen ist, ist unbekannt. Eine Reinigung ist daher jedoch in Zukunft regelmäßig notwendig.

*Abbildung 14: Nach der Reinigung bildet sich der Ölfilm in nur zwei Wochen neu*
